Umbauprojekt Satellit Maultier-Museum Törbel

Maultiermuseum Törbel

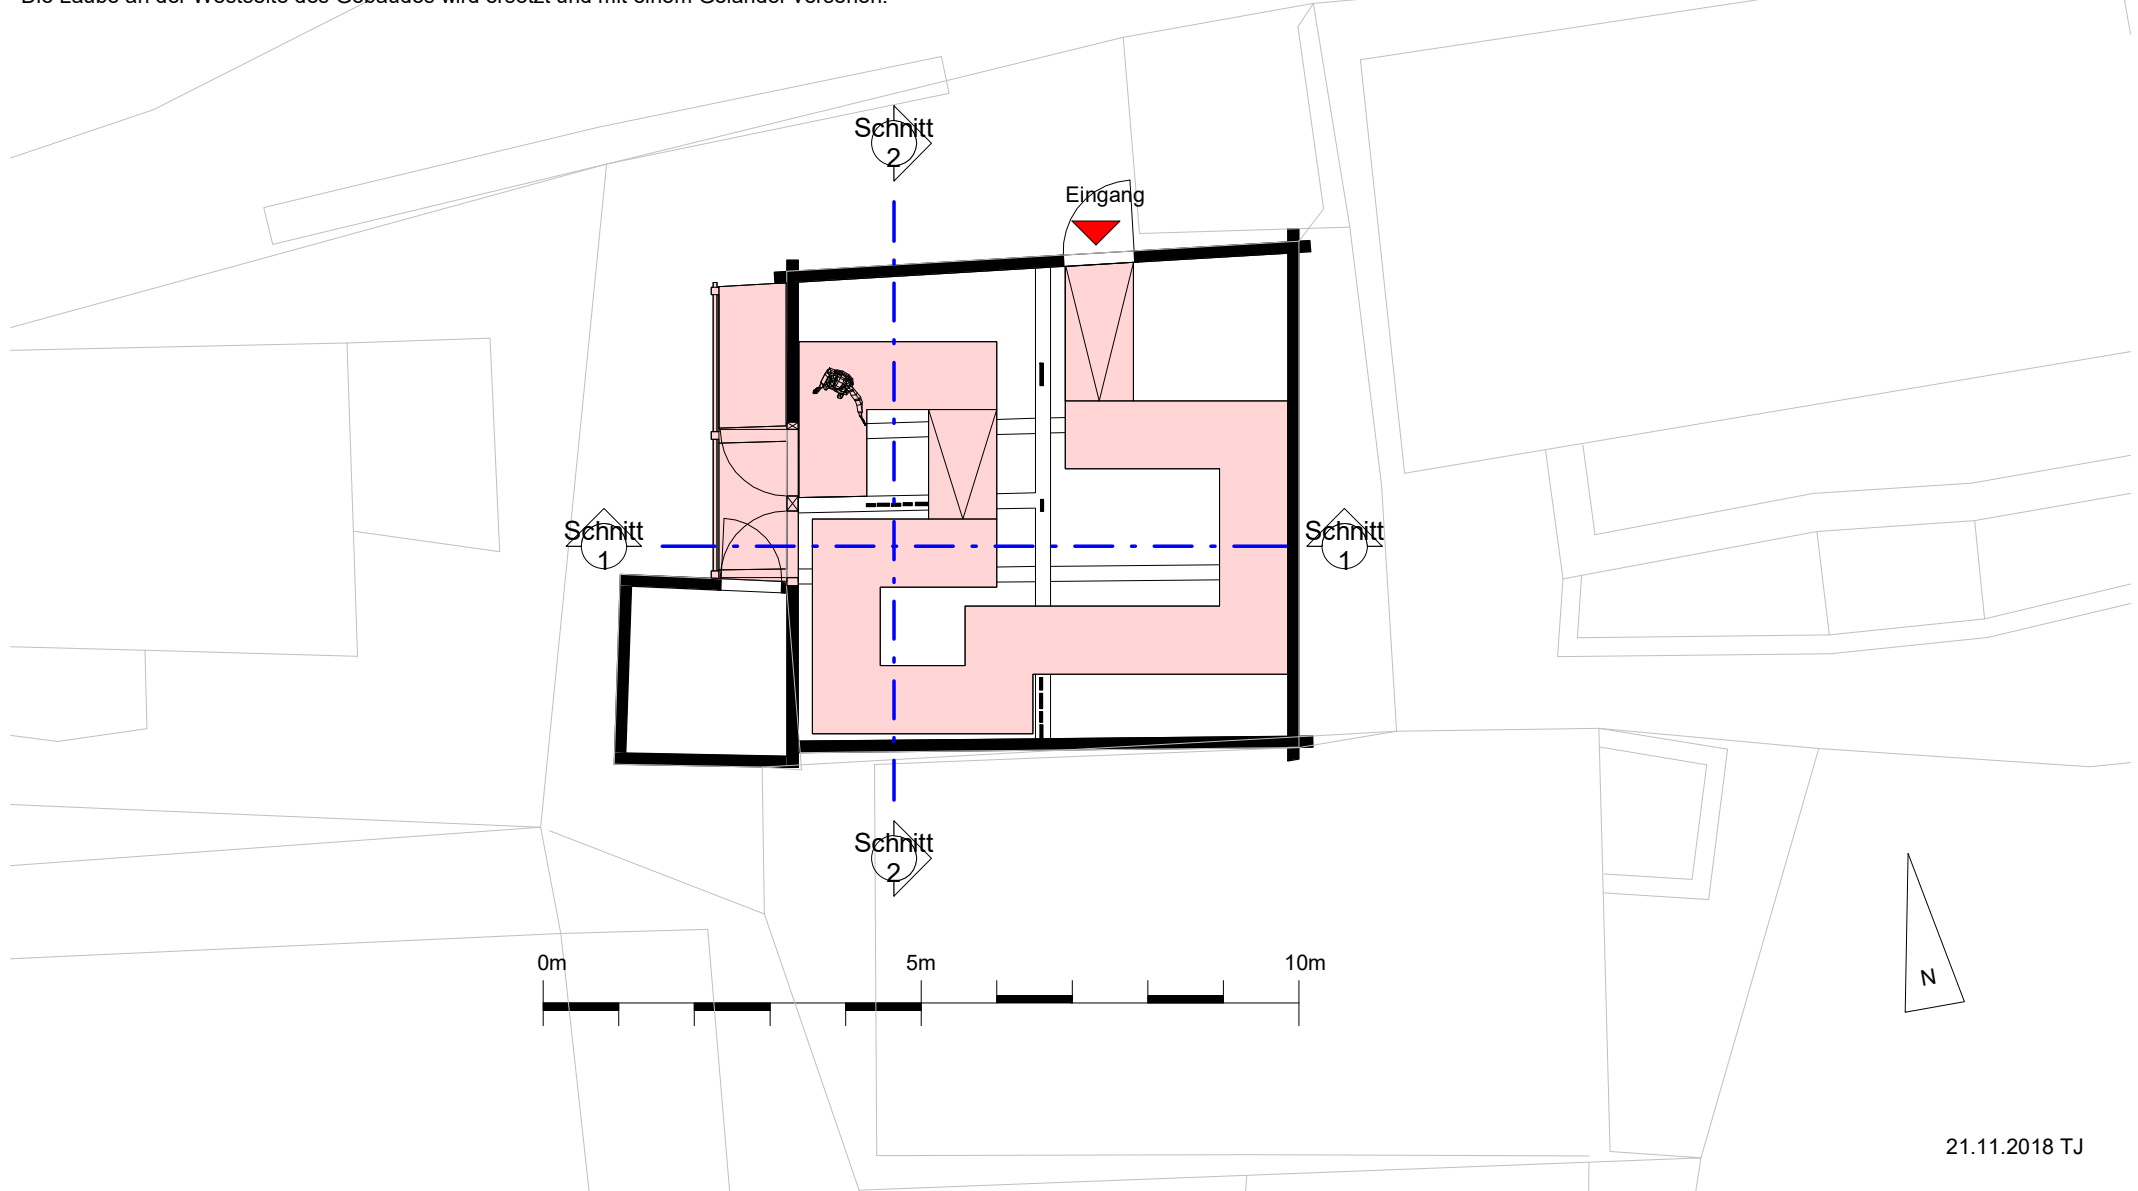
Im Scheunengeschoss werden sämtliche Scheunentore und, wo nötig, auch die Setzpfosten ersetzt. Die Luftschlitze in den Aussenwänden werden ausgeschäumt und von innen mit Moos kaschiert. Ansonsten bleiben die Aussenwände sicht. Es werden vereinzelt Stabilisierungsmassnahmen für die Aussenwände getroffen.

Der Boden und die teilweise noch vorhandenen Raumtrennungen mittels Bretter werden beibehalten und sollen in ihrer optischen Erscheinung nicht verändert werden. Für den Besucherverkehr wird ein verwinkelter Steg eingebaut (dessen Verlauf noch genau bestimmt werden kann). Die Restbodenfläche sowie die Wandflächen der Scheune dienen als Ausstellungsfläche für die Objekte oder für eventuell ergänzendes Dokumentations- und Bildmaterial.

Es wird parallel zur jetzigen Dachfläche eine herabgehängte Decke eingebaut, in welcher die Beleuchtung für die Ausstellungsobjekte untergebracht werden kann.

Die Laube an der Westseite des Gebäudes wird ersetzt und mit einem Geländer versehen.
